COLAPSO DE UN TANQUE METÁLICO EN CONSTRUCCIÓN BAJO LA ACCIÓN DEL VIENTO

Rossana C. Jaca¹ y Luis A. Godoy²

Resumen. En este trabajo se realiza un análisis computacional de un tanque (que estaba diseñado para tener techo cónico) ubicado en la zona Norte de la patagonia argentina que falló bajo viento durante su etapa constructiva. En el momento del colapso no se había llegado en la construcción al nivel del techo, resistiendo la acción del viento solamente la cáscara cilíndrica. Se pretende relacionar los resultados obtenidos en la simulación numérica con el daño observado en el tanque colapsado y vincularlo con las velocidades de viento registradas en el momento del colapso. El tanque se modeló por elementos finitos mediante un análisis estático y considerando no linealidad geométrica. Dado que la estructura colapsada presentaba grandes desplazamientos posiblemente debido a estados poscríticos avanzados, se realizó un análisis de seguimiento de trayectoria para investigar la evolución de la respuesta carga-desplazamiento incluyendo imperfecciones geométricas. Se realizó un análisis de las condiciones de apoyo del tanque en el momento del colapso ya que, por el proceso constructivo

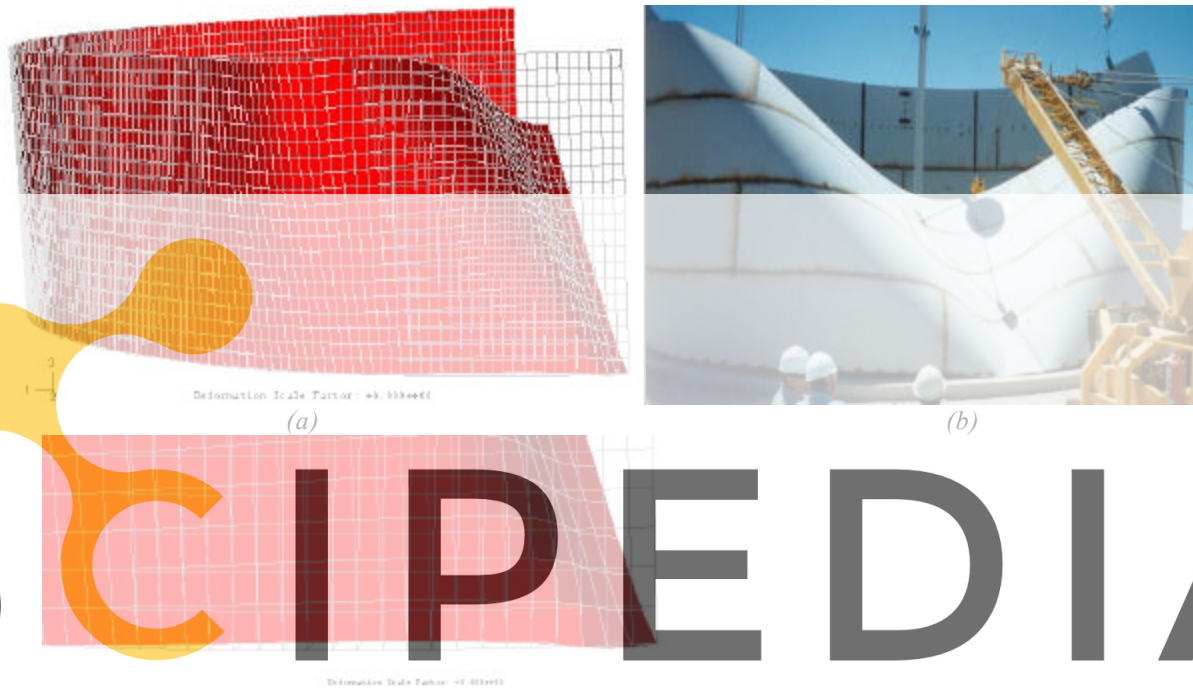
En la Figura 12 se muestra la deformada correspondiente al estado final de la simulación y un detalle correspondiente a la zona del apoyo donde se presenta un levantamiento del fondo. Se puede observar que la misma reproduce la imagen del tanque colapsado.

Figura 12: Comparación de resultados de la simulación con una fotografía del tanque colapsado. (a) Deformada en etapa final de la simulación (b) Tanque colapsado. (c) Detalle del levantamiento del fondo del tanque.
